登別市教育施設等
個別施設計画

登別市教育委員会

令和4年3月

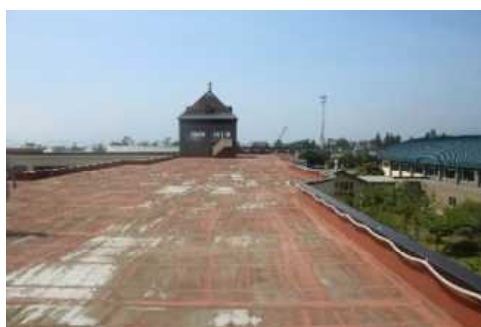
①校舎 屋根・屋上(C評価)

代表写真: 屋上防水の摩耗

所見: 広範囲に劣化。

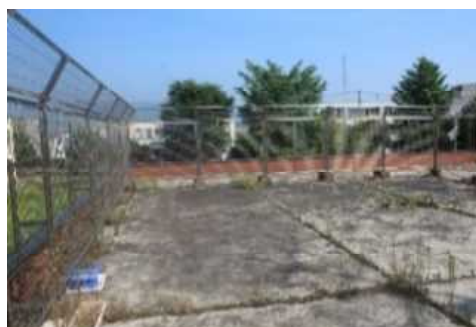
②校舎 屋根・屋上(C評価)

代表写真: 屋上保護モルタル目地から草の生え出し

所見: 広範囲に劣化。雨漏りが1箇所。

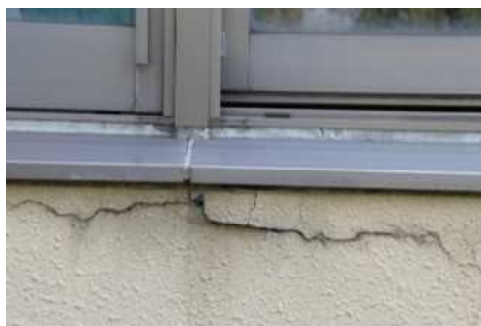
③校舎 外壁(C評価)

代表写真: 窓廻りのモルタル割れ

所見: 広範囲に劣化。

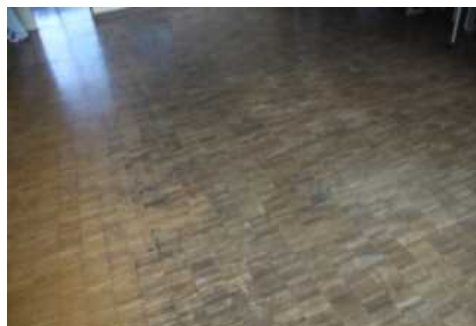
④校舎 内部仕上(B評価)

代表写真: 教室の床の塗装剥離

所見: 26年経過で、経年劣化。

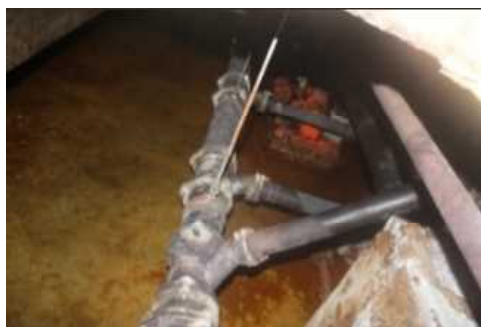
⑤校舎 機械設備(C評価)

代表写真: 排水配管の錆

所見: 26年経過で、経年劣化。

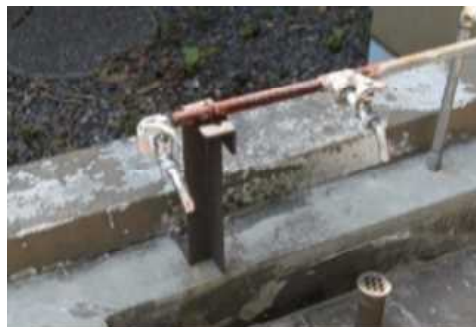
⑥屋内運動場 機械設備(D評価)

代表写真: 給水配管

所見: 41年経過で、経年劣化。

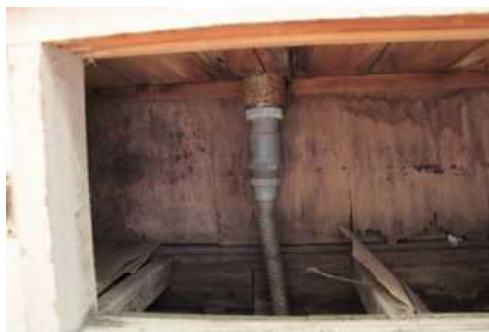
①校舎1 機械設備(D評価)
代表写真:排水配管
所見:50年経過で、経年劣化。

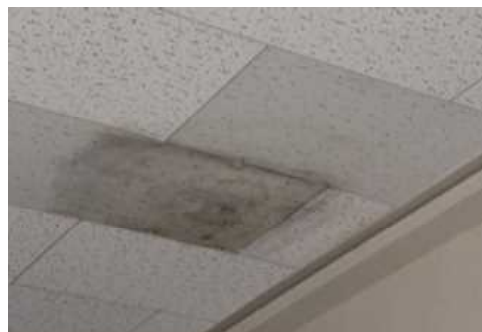
②校舎3 内部仕上(B評価)
代表写真:1階廊下の天井のシミ
所見:30年経過で、経年劣化。

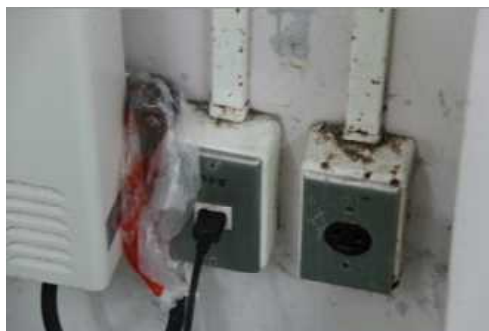
③校舎3 電気設備(B評価)
代表写真:電気配線モールの錆出し
所見:30年経過で、経年劣化。

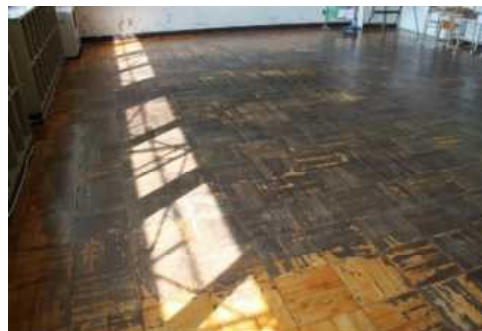
④校舎4 内部仕上(C評価)
代表写真:教室床の汚損及び塗装剥離
所見:43年経過で、経年劣化。

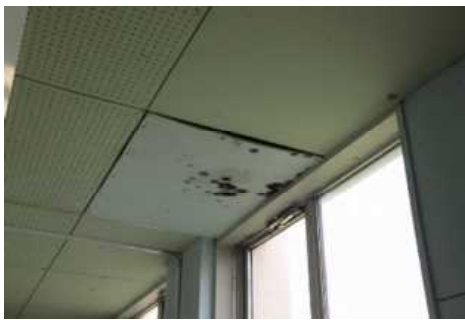
①校舎2～3 内部仕上(C評価)
代表写真:廊下天井のシミ
所見:42年経過で、経年劣化。

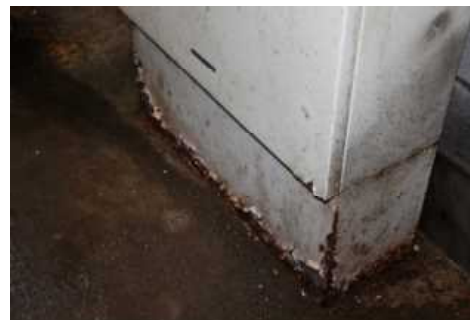
②校舎2～3 電気設備(C評価)
代表写真:制御盤地際の腐食
所見:42年経過で、経年劣化。

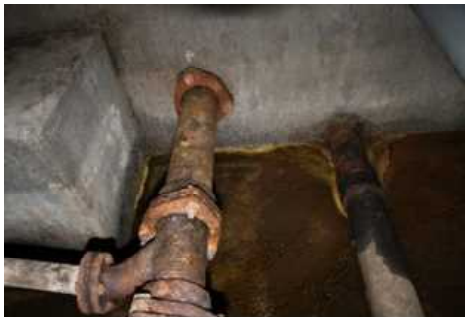
③校舎2～3 機械設備(D評価)
代表写真:排水配管の腐食
所見:42年経過で、経年劣化。

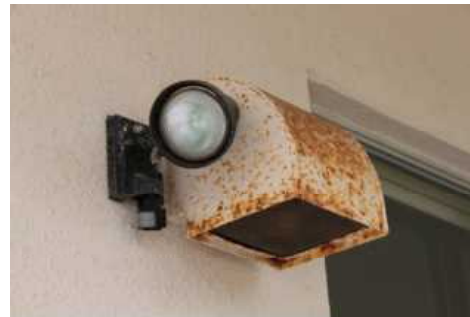
④校舎1 機械設備(D評価)
代表写真:理科室外部フードの錆
所見:42年経過で、経年劣化。

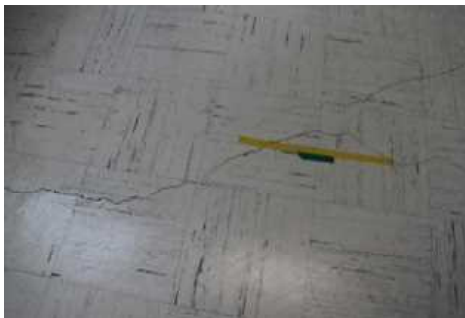
⑤校舎1 内部仕上(C評価)
代表写真:廊下床ビニールタイルの割れ
所見:42年経過で、経年劣化。

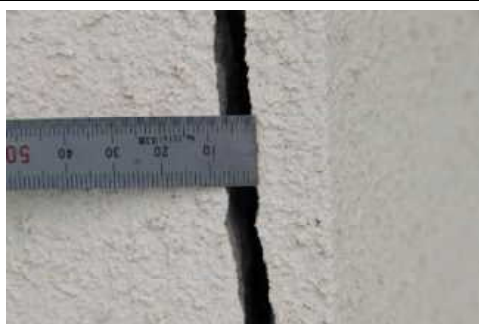
①校舎 外壁(C評価)
代表写真: 外壁モルタルの割れ
所見: 広範囲に劣化。

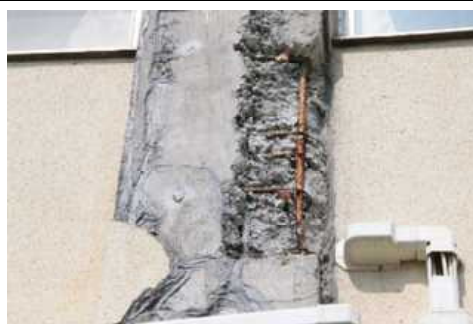
②校舎 外壁(C評価)
代表写真: 外壁鉄筋露出
所見: 広範囲に劣化。

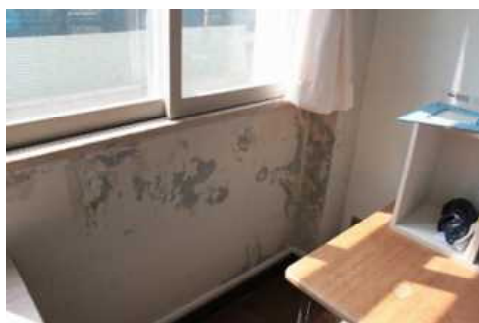
③校舎 内部仕上(C評価)
代表写真: 教室壁の塗膜剥離
所見: 50年経過で、経年劣化。

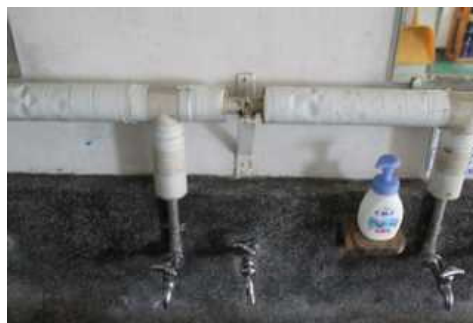
④校舎 機械設備(C評価)
代表写真: 水飲み場給水管保温巻きの剥がれ
所見: 50年経過で、経年劣化。

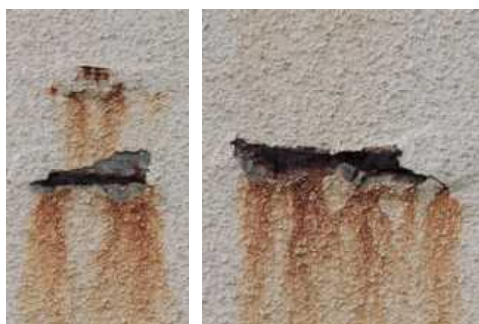
⑤屋内運動場 外壁(C評価)
代表写真: 外壁鉄筋爆裂
所見: 広範囲に劣化。鉄筋露出が4箇所程。

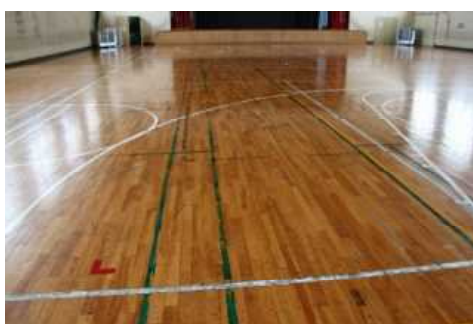
⑥屋内運動場 内部仕上(B評価)
代表写真: アリーナ床ラインの摩耗
所見: 33年経過で、経年劣化。

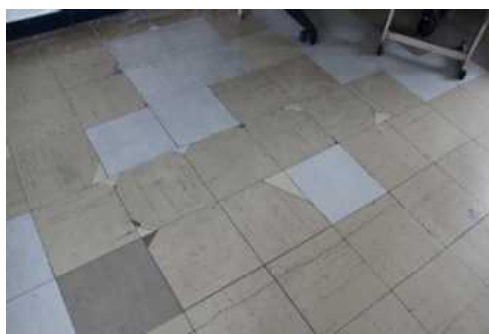
①校舎 内部仕上(C評価)
代表写真:ビニールタイルの剥離
所見:43年経過で、経年劣化。

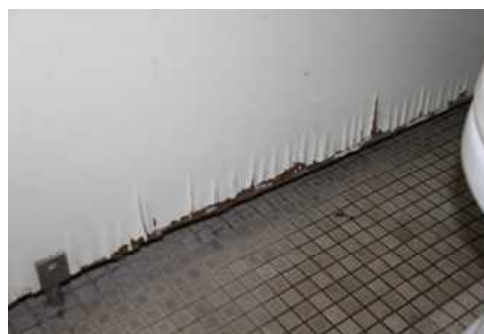
②校舎 内部仕上(C評価)
代表写真:便所ブースの劣化
所見:43年経過で、経年劣化。

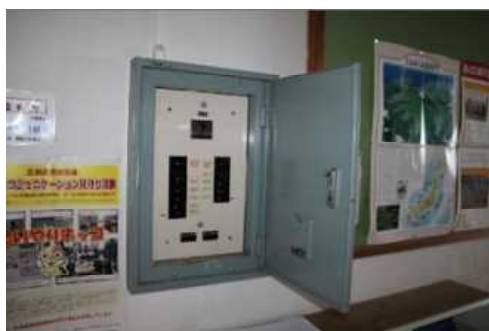
③校舎 電気設備(C評価)
代表写真:分電盤
所見:43年経過。

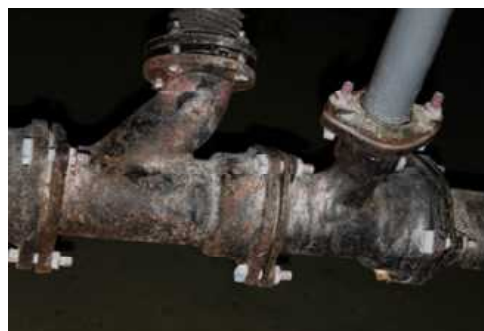
④校舎 機械設備(D評価)
代表写真:排水配管の劣化
所見:43年経過で、経年劣化。

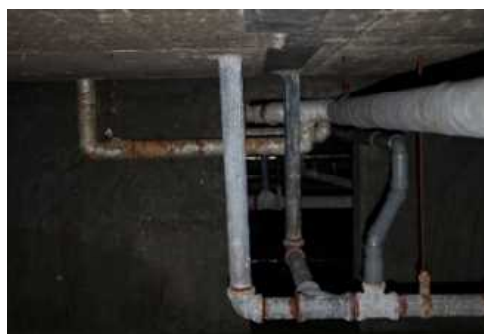
⑥屋内運動場 機械設備(D評価)
代表写真:排水配管の劣化
所見:43年経過で、経年劣化。

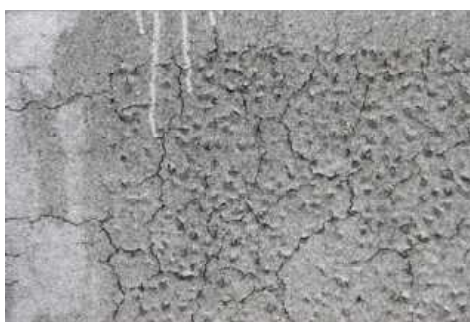
①校舎 屋根、屋上(D評価)

代表写真:屋上防水層のひび割れ

所見:雨漏り1箇所、今後も雨漏りが進行すると思われる。

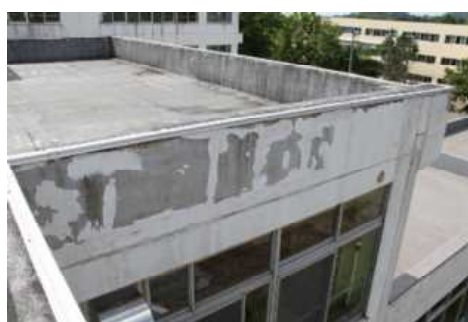
②校舎 外壁(C評価)

代表写真:外壁塗膜の剥離

所見:広範囲に劣化。鉄筋露出が1箇所。

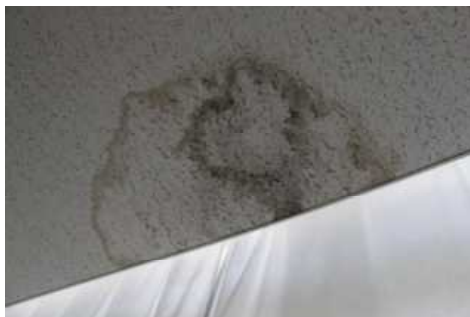
③校舎 内部仕上(C評価)

代表写真:視聴覚室天井の水シミ

所見:19年経過で、経年劣化。

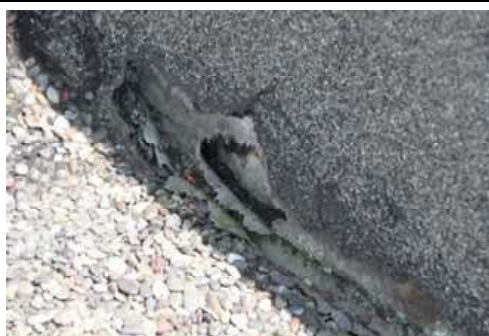
①校舎 屋根・屋上(C評価)
代表写真:屋上防水層の穴あき
所見:防水層周辺で劣化が進行。

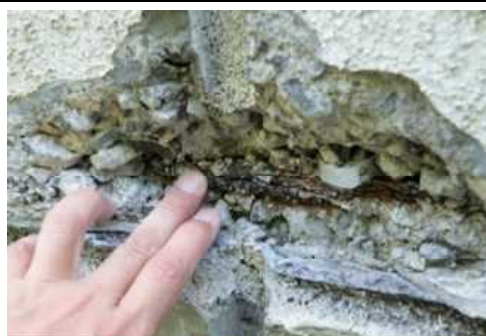
②校舎 外壁(D評価)
代表写真:外壁北面の躯体劣化
所見:広範囲に著しい劣化。

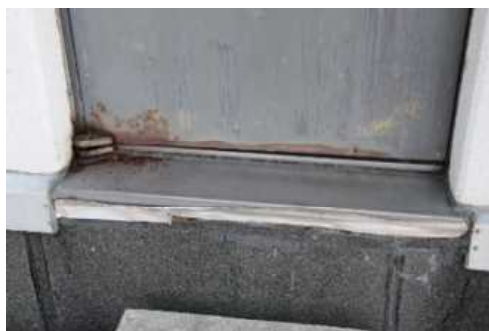
③校舎 外壁(D評価)
代表写真:外部鉄扉の腐食の進行
所見:広範囲に劣化。

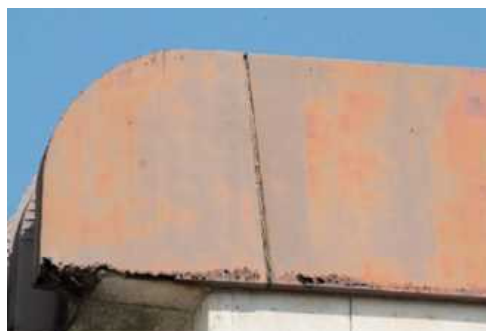
④屋内運動場 屋根・屋上(D評価)
代表写真:破風の錆、腐食
所見:広範囲に著しい劣化。

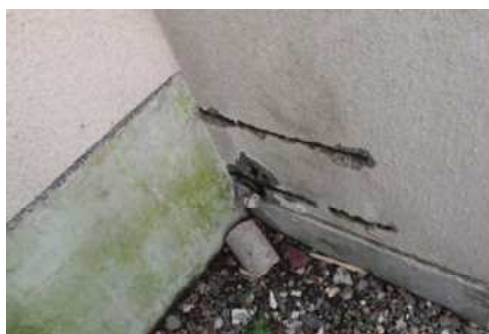
⑤屋内運動場 外壁(D評価)
代表写真:外壁鉄筋爆裂
所見:広範囲に劣化。

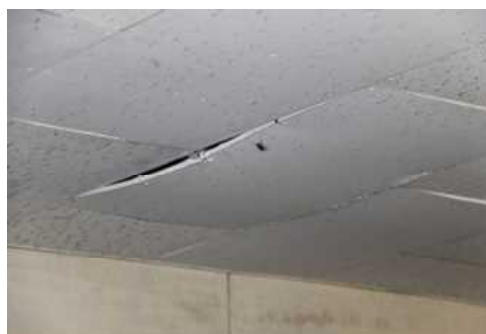
⑥屋内運動場 内部仕上(C評価)
代表写真:器具庫天井材の浮き
所見:37年経過で、経年劣化。

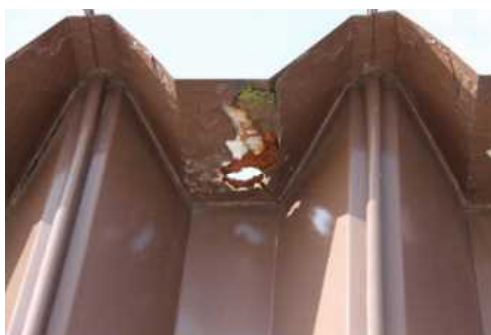
①屋根・屋上(B評価)
代表写真:屋根の穴あき
所見:部分的な劣化。

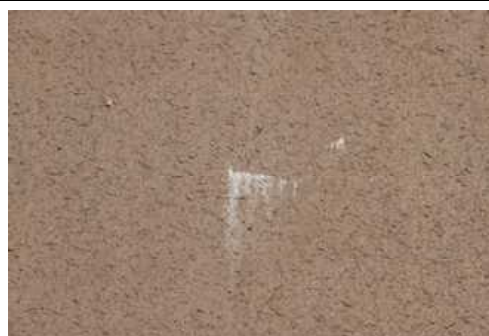
②外壁(A評価)
代表写真:外壁に部分的なエフロ有り
所見:個別補修が必要な箇所もあるが、全体的には良好。

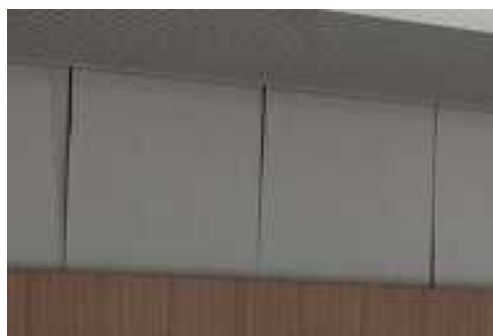
③内部仕上(B評価)
代表写真:壁クロスの剥がれ
所見:36年経過で、経年劣化。

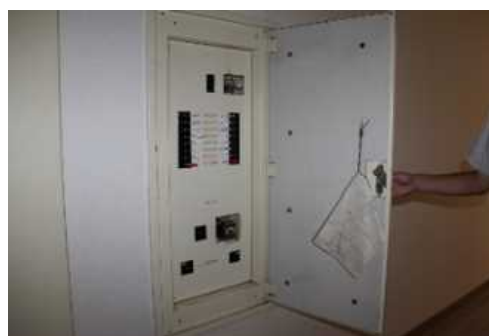
④電気設備(B評価)
代表写真:分電盤
所見:36年経過で、経年劣化。

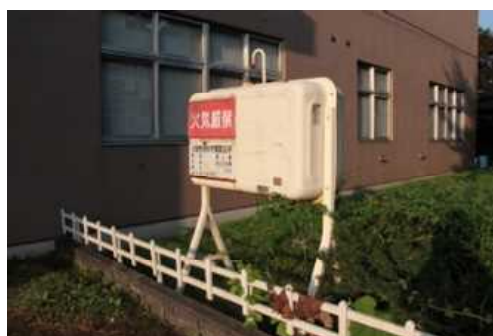
⑤機械設備(B評価)
代表写真:ホームタンクの錆出し
所見:36年経過で、経年劣化。

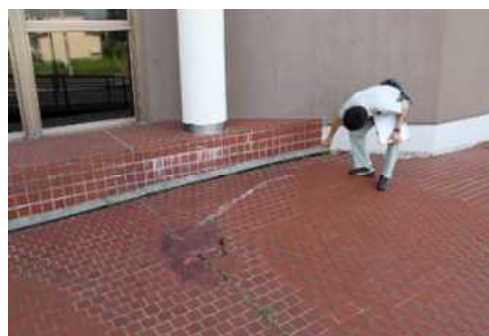
⑥外構
代表写真:ポーチの沈降による割れ
所見:沈降防止対策ののち個別補修が必要。

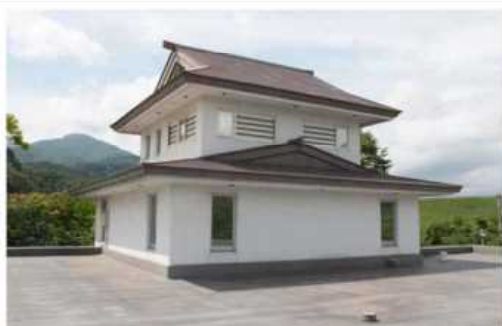
①屋根・屋上(B評価)

代表写真: 屋根

所見: 39年経過で、経年劣化。

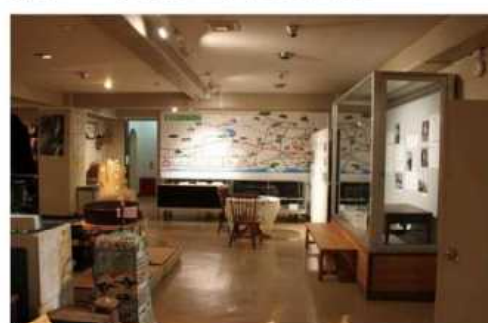
④内部仕上(B評価)

代表写真: 展示室

所見: 39年経過で、経年劣化。

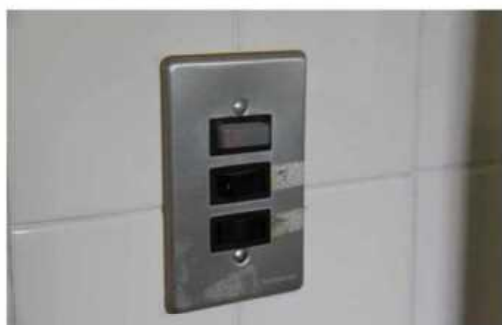
⑤電気設備(B評価)

代表写真: スイッチ

所見: 39年経過で、経年劣化。

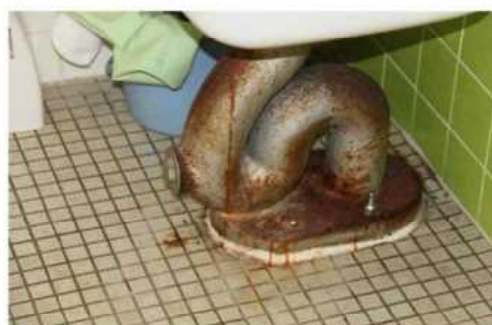
⑥機械設備(B評価)

代表写真: 衛生器具配水管の錆

所見: 39年経過で、経年劣化。

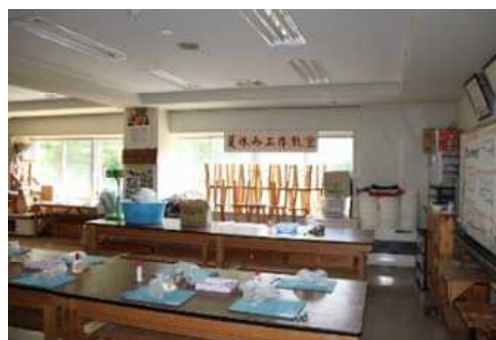
④内部仕上(B評価)

代表写真: 展示室

所見: 24年経過で、経年劣化。

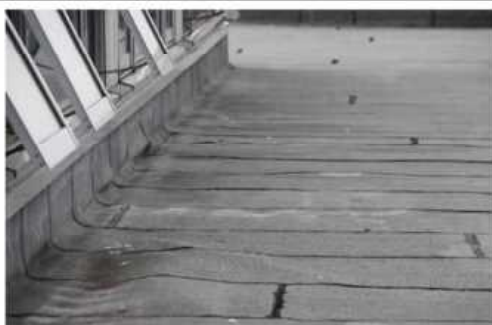
①屋根・屋上(D評価)
代表写真:屋上防水層内への水の進入
所見:広範囲に劣化。雨漏りが複数。

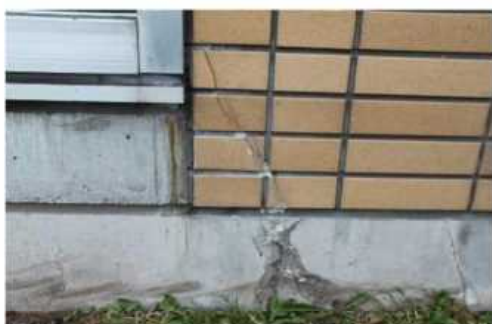
③外壁(B評価)
代表写真:外壁タイルの割れ
所見:部分的な劣化。

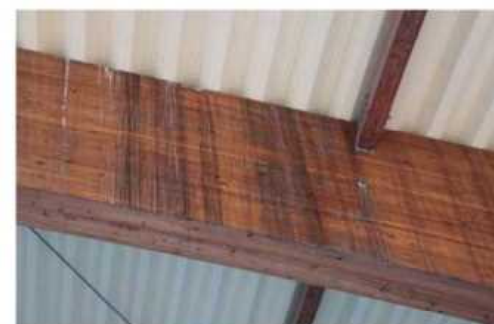
④内部仕上(B評価)
代表写真:プール表し梁の汚れ
所見:15年経過だが、プール周りは劣化が進行。

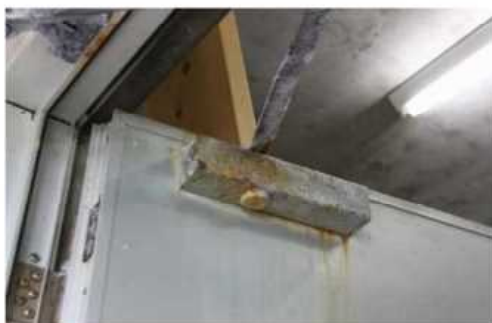
⑤内部仕上(B評価)
代表写真:プール周りのドアの錆
所見:15年経過だが、プール周りは劣化が進行。

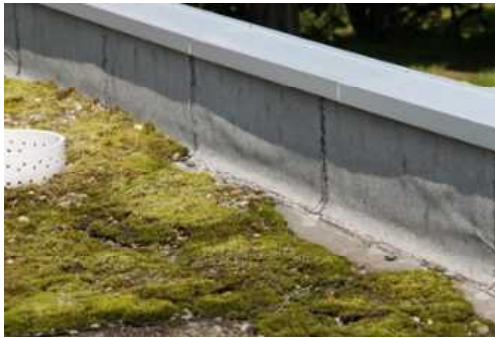
①屋根・屋上(C評価)
代表写真: 屋上立上りの防水層の膨れ
所見: 広範囲に劣化。

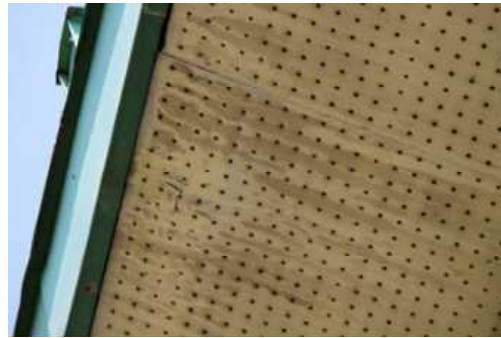
②屋根・屋上(C評価)
代表写真: 軒天の汚損
所見: 広範囲に劣化。

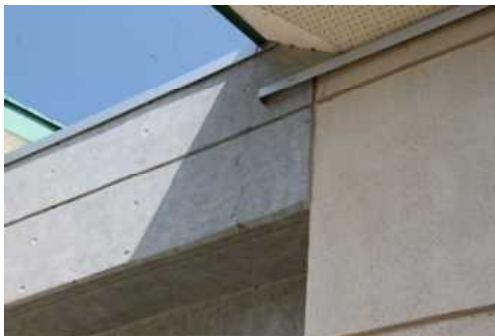
③外壁(B評価)
代表写真: 躯体の軽微なひび割れ
所見: 部分的な劣化。
