登別市教育施設等
個別施設計画

登別市教育委員会

令和4年3月

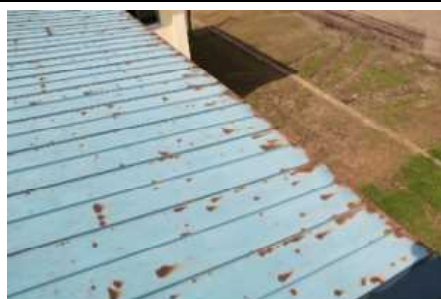
①校舎1～3 屋根・屋上(C評価)
代表写真: 屋根の錆
所見: 広範囲に劣化。

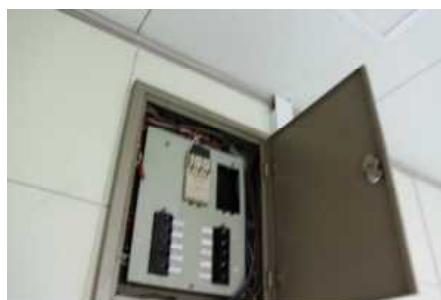
③校舎1～3 電気設備(C評価)
代表写真: 分電盤
所見: 47年経過。

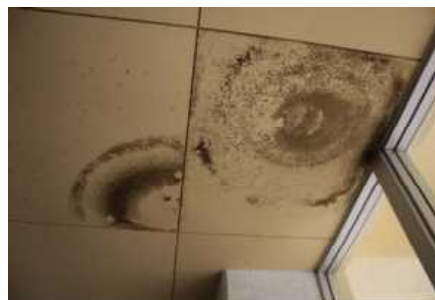
④校舎4～8 内部仕上(C評価)
代表写真: 児童玄関風除天井の水シミ
所見: 41年経過で、広範囲に劣化。

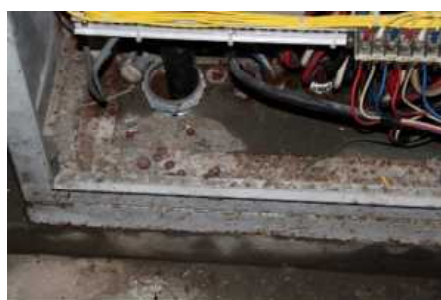
⑤校舎4～8 電気設備(C評価)
代表写真: 動力盤底面
所見: 41年経過で、結露水による錆がある。

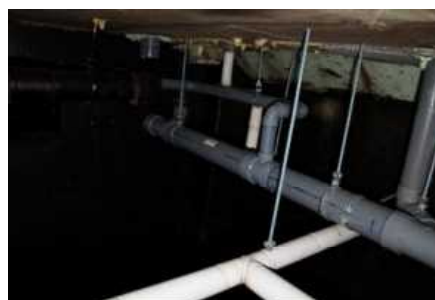
⑥屋内運動場 機械設備(B評価)
代表写真: 排水配管
所見: 20年経過。

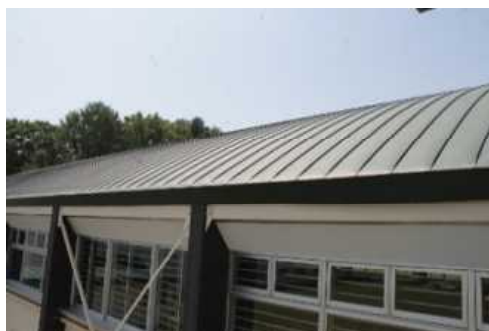
⑤屋内運動場 屋根・屋上(A評価)
代表写真:屋根
所見:良好。

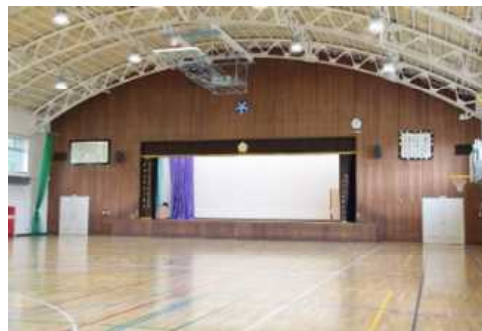
⑥屋内運動場 内部仕上(A評価)
代表写真:アリーナ
所見:6年経過で、劣化はみられない。

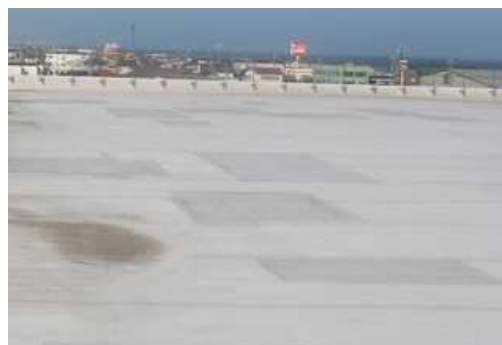
④屋内運動場 屋根・屋上(A評価)

代表写真:屋上防水

所見:良好。

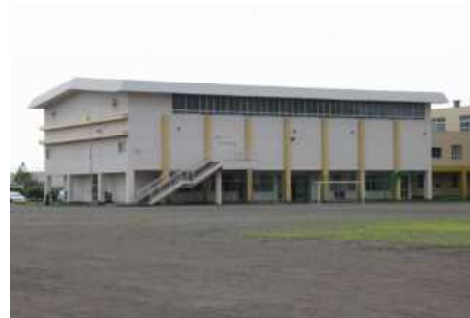
⑥屋内運動場 外壁(A評価)
代表写真:外壁
所見:良好。

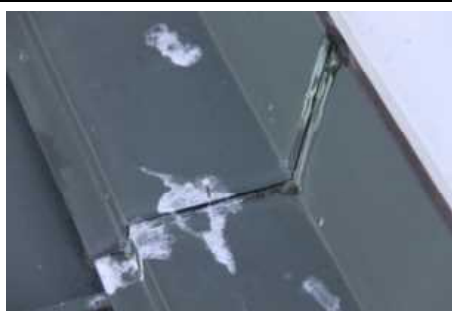
①校舎1 屋根・屋上(C評価)
代表写真:屋根と外壁取り合いの板金不具合
所見:板金の不具合による雨漏りが1箇所。

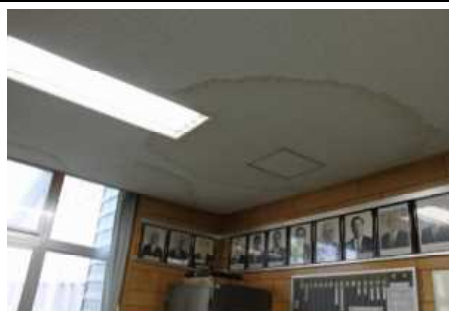
②校舎1 内部仕上(A評価)
代表写真:校長室の天井の水シミ
所見:17年経過で、全体的には良好。

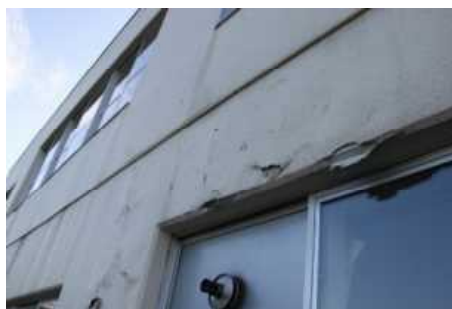
③校舎2 外壁(C評価)
代表写真:外壁塗膜の剥離
所見:広範囲に劣化。

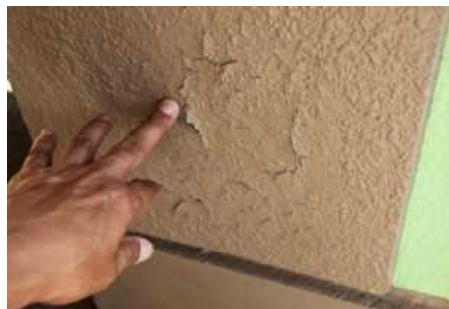
④校舎2 外壁(C評価)
代表写真:外壁塗膜の膨れ(内部に漏水)
所見:広範囲に劣化。

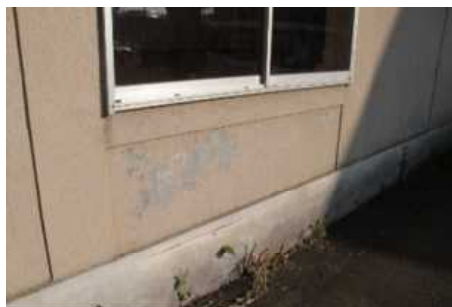
⑤屋内運動場 外壁(C評価)
代表写真:外壁塗膜の剥離
所見:広範囲に劣化。

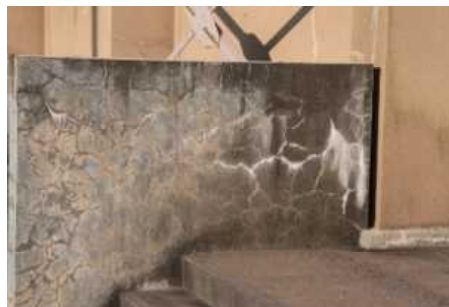
⑥屋内運動場 外壁(C評価)
代表写真:ポーチ袖壁のひび割れ
所見:広範囲に劣化。

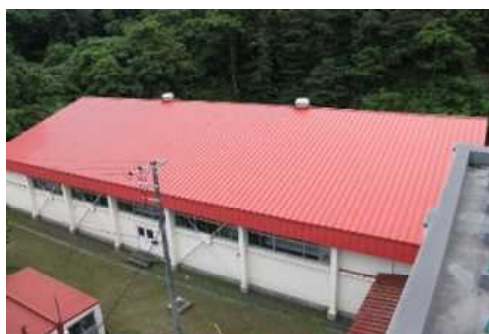
⑤屋内運動場 屋根・屋上(A評価)
代表写真:屋根
所見:良好。

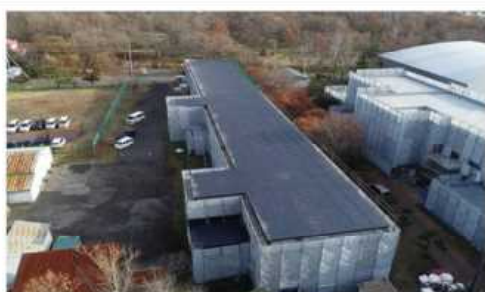
①校舎1～5 屋根・屋上(A評価)

代表写真:板金屋根

所見:劣化はみられず良好

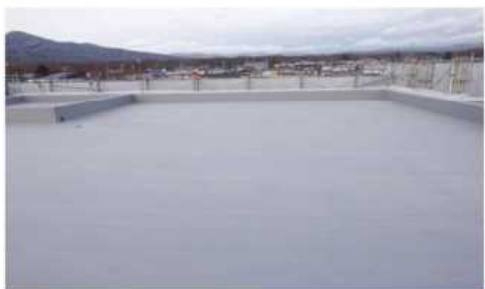
③校舎6～10 屋根・屋上(A評価)

代表写真:屋上防水

所見:劣化はみられず良好

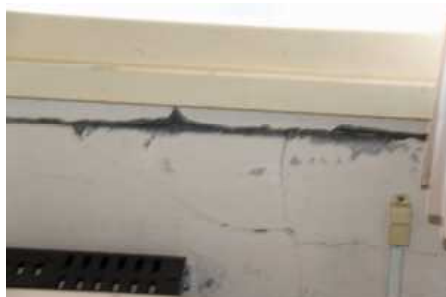
①校舎1～5 内部仕上(C評価)
代表写真:壁の欠損を伴う大きなひび割れ
所見:57年経過で、経年劣化。

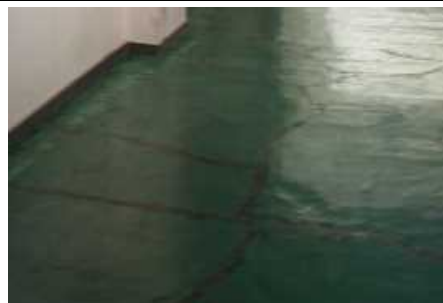
②校舎6～8 内部仕上(C評価)
代表写真:床スラブのひび割れ
所見:46年経過で、経年劣化。

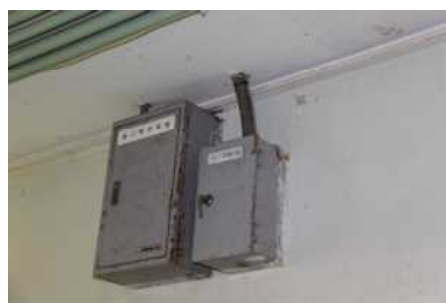
③校舎6～8 電気設備(D評価)
代表写真:動力盤筐体の錆
所見:46年経過で、経年劣化。

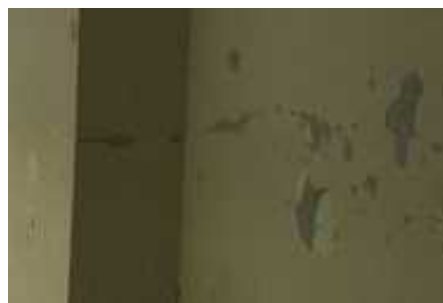
④校舎9 内部仕上(C評価)
代表写真:壁面塗装の剥離
所見:40年経過で、経年劣化。

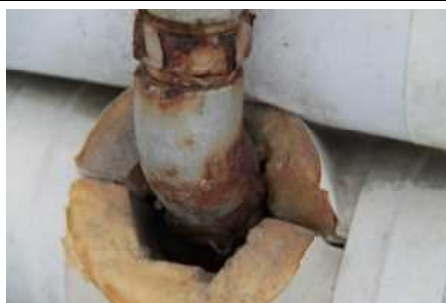
①校舎1 機械設備(B評価)
代表写真:瞬間湯沸器排水管の錆
所見:未更新部分が経年劣化。

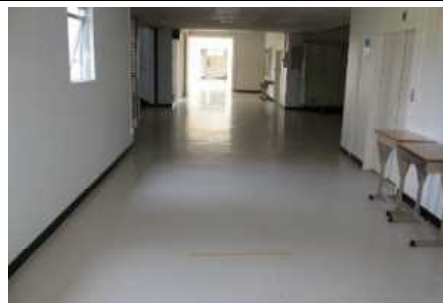
②校舎2 内部仕上(A評価)
代表写真:廊下
所見:良好。

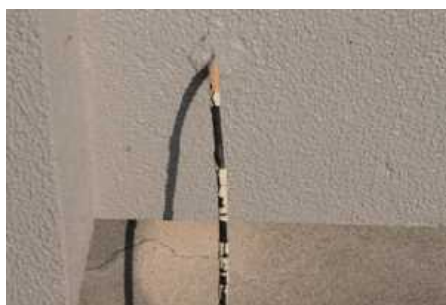
③校舎4～5 機械設備(B評価)
代表写真:油配管被覆の剥がれ
所見:各部材ごとに改修されているため、劣化は部分的。

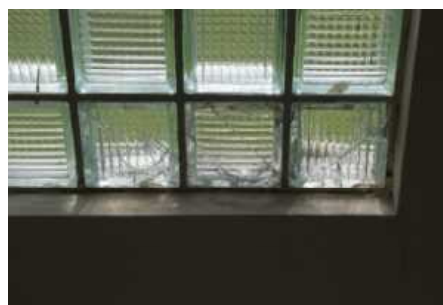
④校舎6～9 外壁(B評価)
代表写真:ガラスブロックの割れ
所見:部分的な劣化。

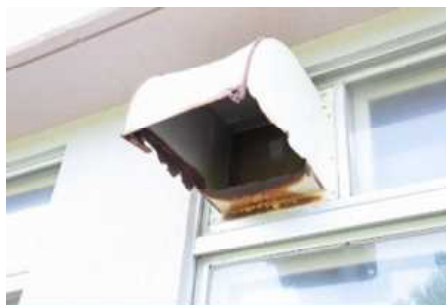
⑤校舎6～9 機械設備(C評価)
代表写真:鉄板製フードの腐食
所見:47年経過で、経年劣化。

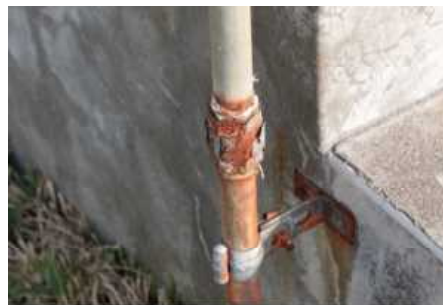
⑥屋内運動場 機械設備(B評価)
代表写真:排水管の錆
所見:各部材ごとに改修されているため、劣化は部分的。

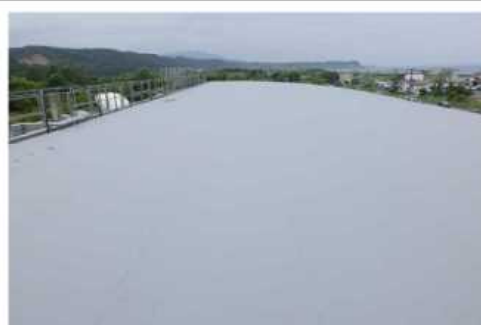
②屋根・屋上(A評価)
代表写真:屋根防水
所見:劣化はみられず、良好。

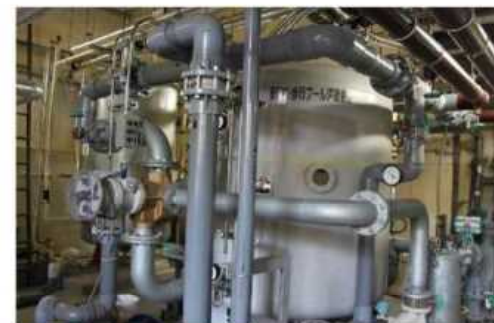
⑥機械設備(A評価)
代表写真:ろ過器
所見:プール設備は計画的に修繕を実施。

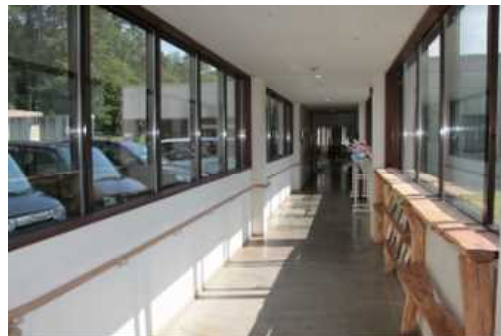
④内部仕上(A評価)
代表写真: 渡り廊下
所見: 17年経過で、良好。

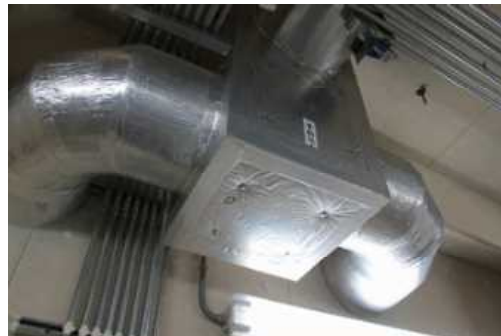
⑥機械設備(A評価)
代表写真: 換気ダクト
所見: 17年経過。
