登別市教育施設等
個別施設計画

登別市教育委員会

令和4年3月

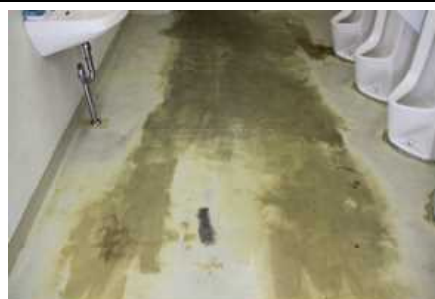
②校舎1～3 内部仕上(C評価)
代表写真: 便所床の汚損
所見: 47年経過で、広範囲に劣化。

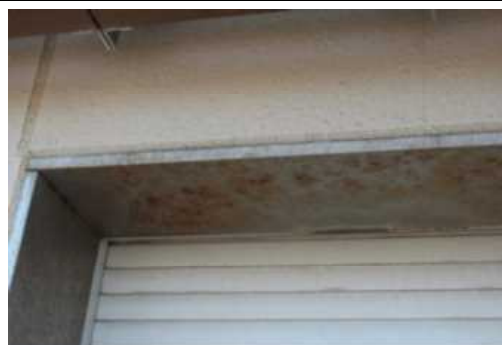
②校舎 外壁(A評価)

代表写真:シャッター枠の錆出し

所見:全体的には良好。

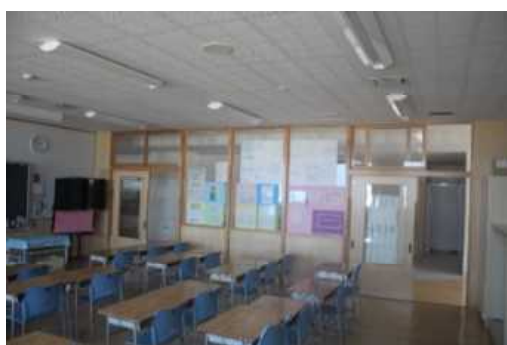
③校舎 内部仕上(A評価)

代表写真:教室

所見:良好。

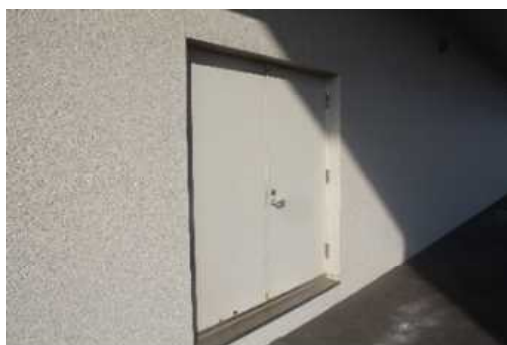
⑤屋内運動場 外壁(A評価)

代表写真:スチールドアの錆出し

所見:全体的には良好。

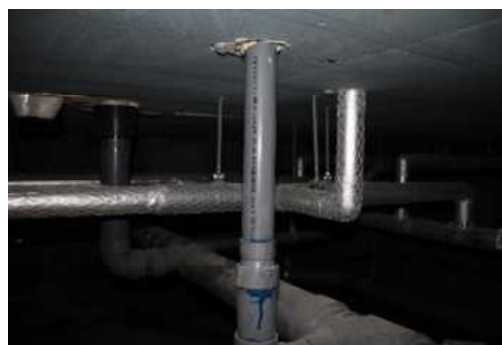
⑥屋内運動場 機械設備(A評価)

代表写真:排水配管

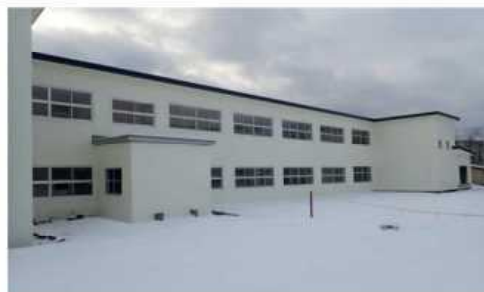
②校舎1～5 外壁(A評価)

代表写真:外壁

所見:劣化はみられず良好

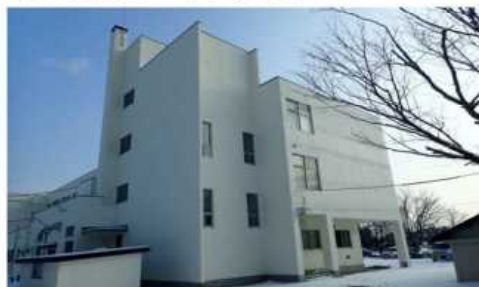
④校舎6～10 外壁(A評価)

代表写真:外壁

所見:劣化は見られず良好

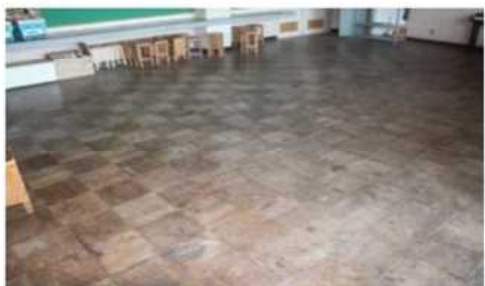
⑤校舎6～10 内部仕上(C評価)

代表写真:教室床

所見:45年経過床、天井が経年劣化。

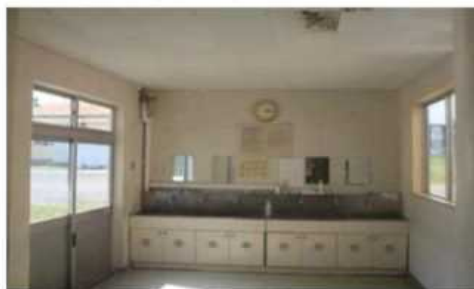
⑤校舎6～10 機械設備(D評価)

代表写真:水飲み場

所見:33年経過で、経年劣化。

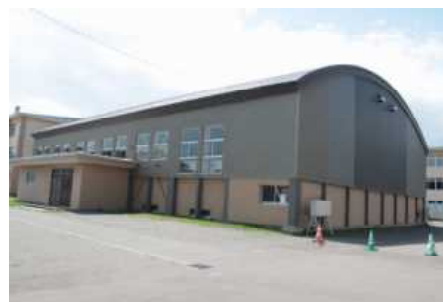
⑥屋内運動場 外壁(A評価)
代表写真:外壁
所見:良好。

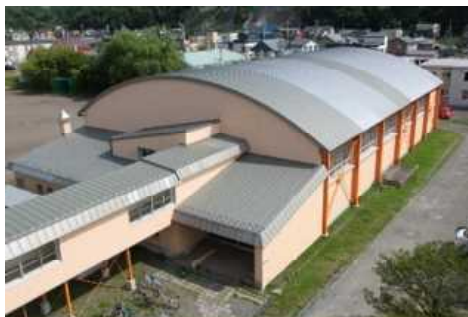
④屋内運動場 屋根(A評価)

代表写真:屋根

所見:良好。

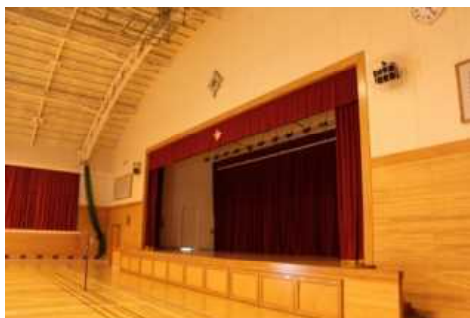
⑤屋内運動 内部仕上(A評価)

代表写真:アリーナ

所見:良好。

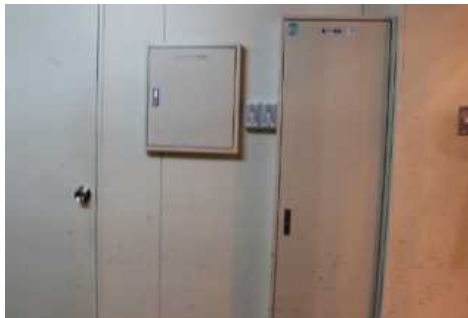
⑥屋内運動場 電気設備(B評価)

代表写真:分電盤

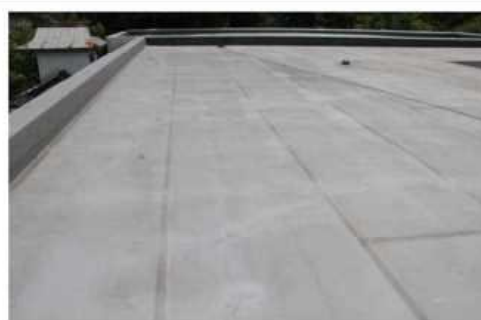
②屋根・屋上(A評価)

代表写真: 屋上防水

所見: H23改修後10年経過、良好。

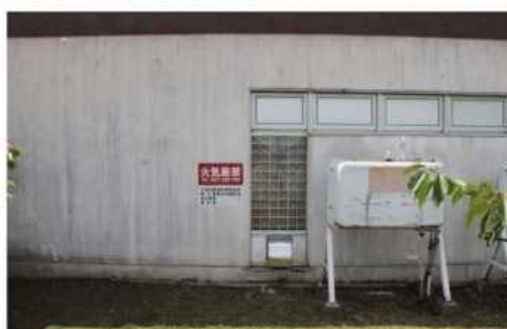
③外壁(B評価)

代表写真: 外壁東面の汚損

所見: 39年経過で、経年劣化。

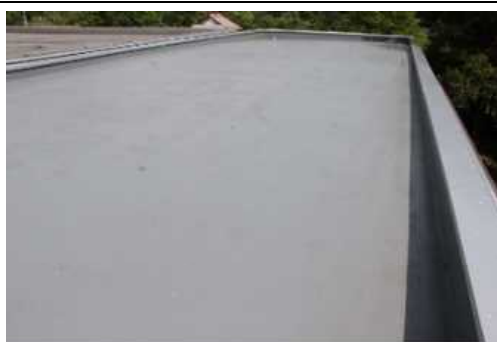
①屋根・屋上(A評価)

代表写真: 屋上

所見: 良好。

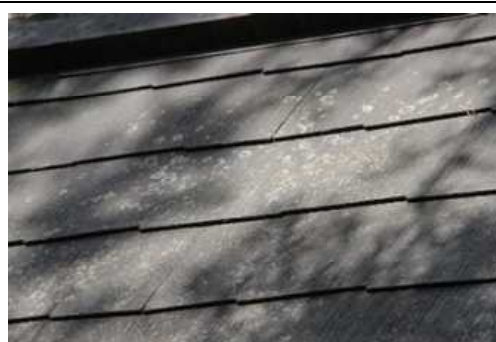
②屋根・屋上(A評価)

代表写真: 屋根スレート

所見: 良好。

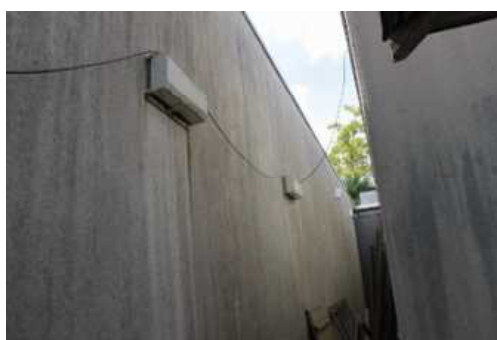
③外壁(B評価)

代表写真: 外壁東面の汚損

所見: 部分的な劣化。

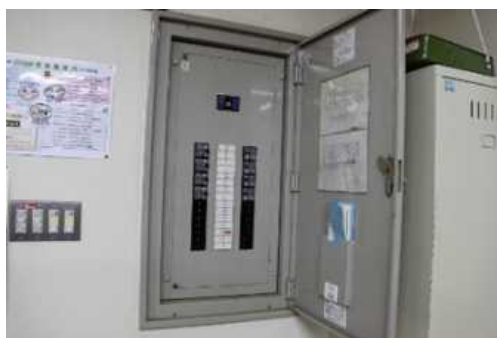
⑤電気設備(B評価)

代表写真: 分電盤

所見: 24年経過。

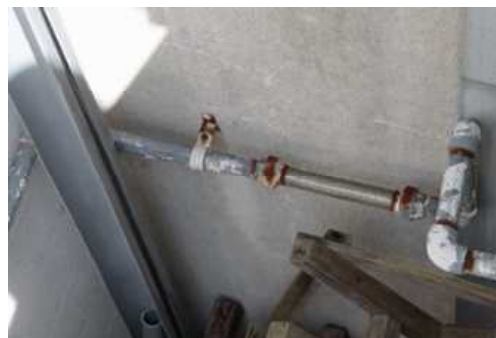
⑥機械設備(B評価)

代表写真: ガス配管の錆

所見: 24年経過で、経年劣化。

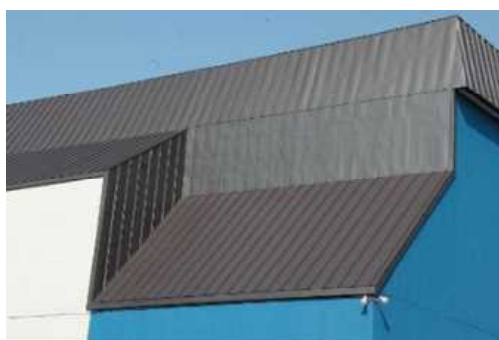
①屋根・屋上(A評価)

代表写真: 屋根

所見: 良好。

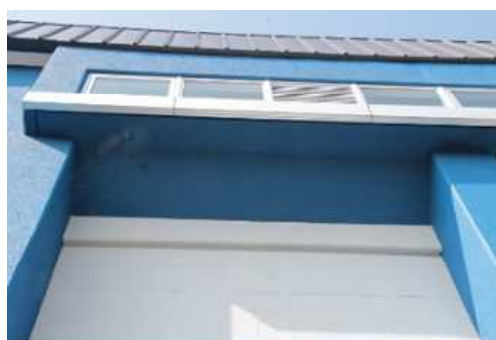
②外壁(A評価)

代表写真: 外壁

所見: 良好。

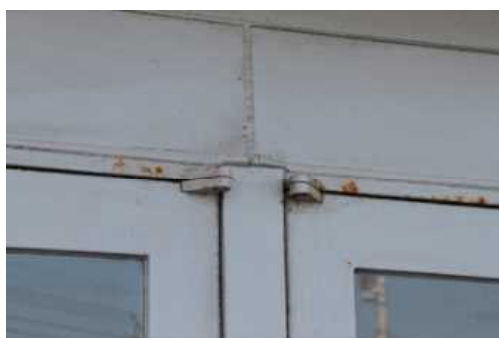
③外壁(A評価)

代表写真: 玄関ドアの錆出しによる開閉不良

所見: 全体的には良好。

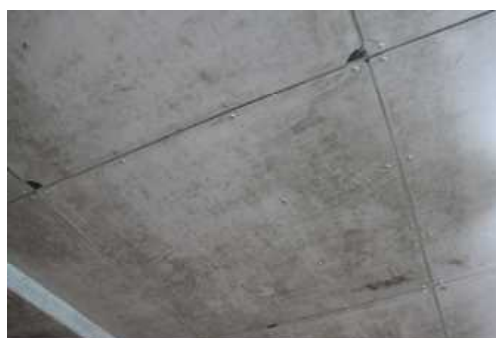
④内部仕上(B評価)

代表写真: ロッカー室の天井のシミ

所見: 4年経過で、未改修部分が劣化。

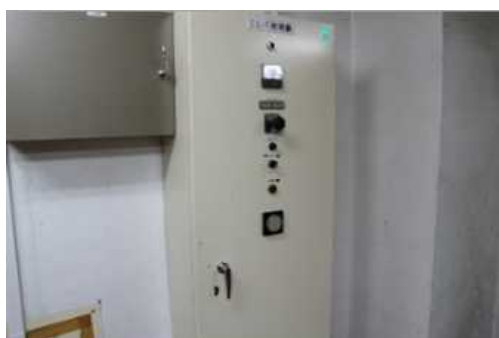
⑤電気設備(A評価)

代表写真: 分電盤

所見: 4年経過。

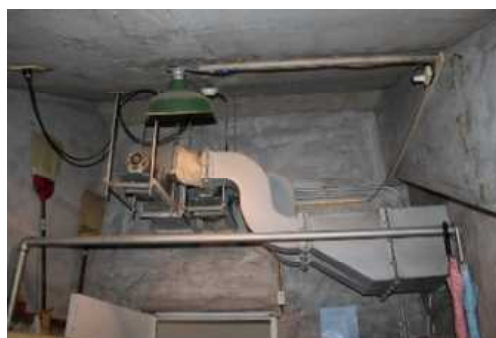
⑥機械設備(B評価)

代表写真: 老朽化した排風機

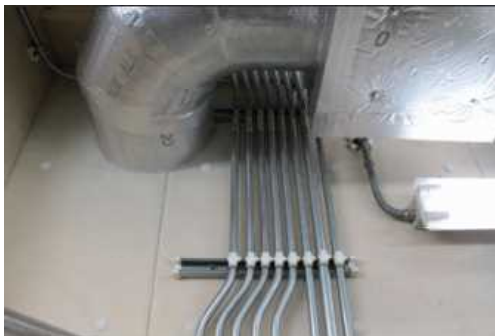
⑤電気設備(A評価)
代表写真: 電気配線
所見: 17年経過。
